Πιλοτική λειτουργία συστήματος και ανα-τροφοδότηση

Παραδοτέο 5.3

20/11/2020

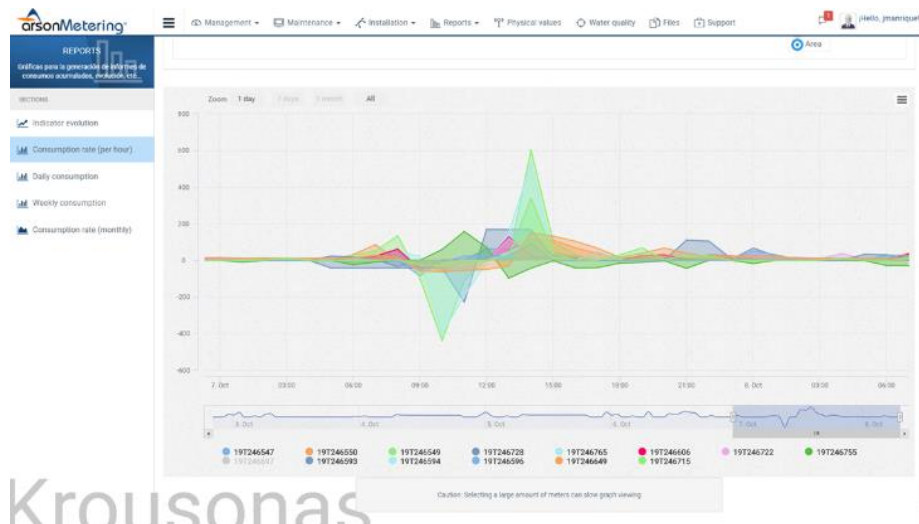
Στην πιλοτική εφαρμογή ανίχνευσης αντίστροφης ροής χρησιμοποιήθηκαν τα υδρόμετρα με αναγνωριστικά 19T246549, 19T246755 και 19T246728. Τα υδρόμετρα τοποθετήθηκαν χωρίς αντεπιστροφή σε μεγαλύτερο υψόμετρο από το υπόλοιπο δίκτυο, και έγινε έλεγχος της ημερήσιας αναφοράς στο κέντρο ελέγχου. Το πιλοτικό ολοκληρώθηκε με επιτυχία.
